## Tratamento de superfícies hidrofóbica durável para proteção contra Corrosão

### Introdução

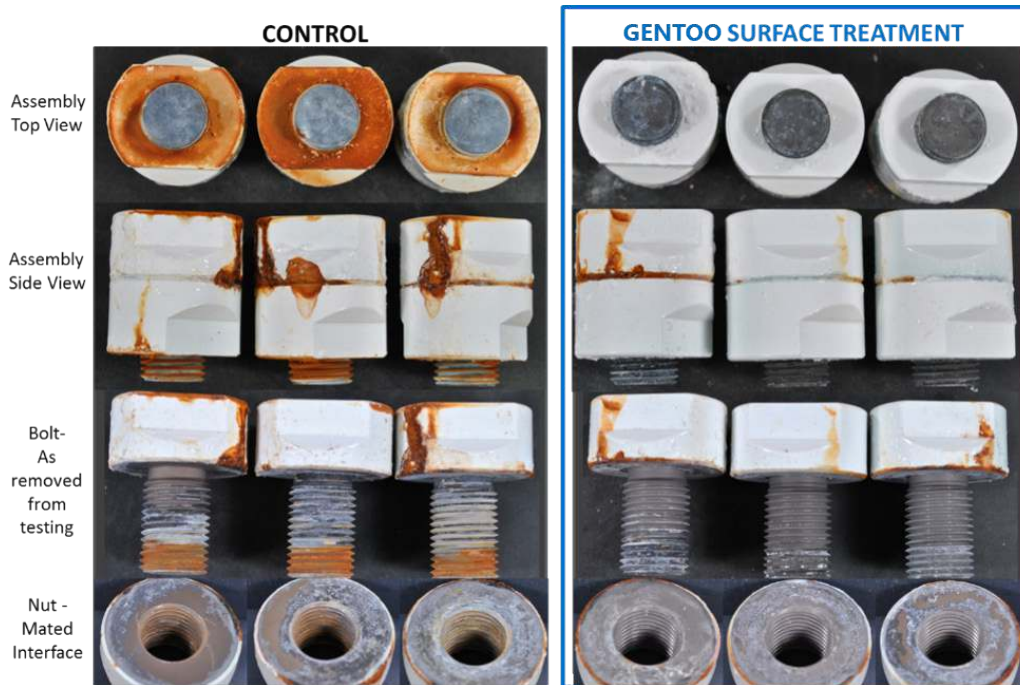
**Figura 13**

Exposição de componentes de controle e tratados com Gentoo 5040 h ASTM B117 (caixa azul) LHE Zn-Ni 300M rosqueados, como removidos do teste

Os conjuntos 300M e galvânicos (parafuso 300M com porca de alumínio 7075-T6) foram pintados separadamente, metade das quais tratadas com Gentoo. Gentoo foi aplicado por spray nas laterais pintadas e aplicado por derramamento sobre as rosas. Todos os sistemas foram curados à temperatura ambiente. Um composto de junta estática inibidor de corrosão, Corban-27L, foi usado em metade das montagens. Todos os parafusos, porcas de controle e tratados com Gentoo foram montados com um torque de 50 pol-lb e testados em triplicata. Após a conclusão dos testes, uma mídia plástica de ureia 40/60 foi usada para jatear as peças rosqueadas para remover a tinta e o produto de corrosão para comparações finais. Os conjuntos 300M são os mais relevantes para o trem de pouso da Força Aérea dos Estados Unidos (USAF). Assim, os resultados da configuração de 300M são descritos em detalhes, enquanto os resultados galvânicos são resumidos em uma tabela no final da seção. A Figura 13 até a Figura 15 destacam as diferenças observadas entre o controle e as peças 300M tratadas com Gentoo após 5040 h de exposição à névoa salina ASTM B117. As peças foram retiradas do teste devido à quantidade de ferrugem vermelha nas rosas expostas da amostra de controle. Após a desmontagem, uma quantidade significativa de corrosão e produto salino (acumulação branca) foi encontrada nas rosas não expostas do parafuso e da porca do controle. As rosas não expostas da amostra tratada com Gentoo estavam imaculadas e brilhantes na porca e em grandes seções do parafuso. Após o jateamento, as rosas do parafuso e da porca tratadas com Gentoo permaneceram em cinza claro - indicando a presença imperturbável de LHE Zn-Ni (Figura 14). As rosas do parafuso de controle estavam escuras e mostram áreas de ferrugem vermelha após o jateamento. Características semelhantes estão presentes nas rosas das porcas de controle (Figura 15). O escurecimento ao redor das rosas indica que o revestimento LHE Zn-Ni foi completamente consumido durante os testes para as rosas do parafuso de controle e da porca. Gentoo forneceu significativamente mais proteção para as peças 300M em ASTM B117. A USAF especificou o primer epóxi e o sistema de pintura de acabamento de uretano com base em seu uso. Pequenas bolhas surgiram em todas as peças rosqueadas LHE ZnNi 300M após algumas semanas de exposição acelerada à corrosão em ASTM B117 e GMW 14872. Investigações posteriores revelaram uma incompatibilidade entre os sistemas de primer e acabamento recomendados nas peças LHE ZnNi HSS, resultando em bolhas. Os efeitos da formação de bolhas são visíveis como manchas escuras nas partes descascadas (ou seja, Figura 15). As bolhas não foram observadas durante a exposição atmosférica, nem parecem afetar os resultados de corrosão nas rosas das peças.

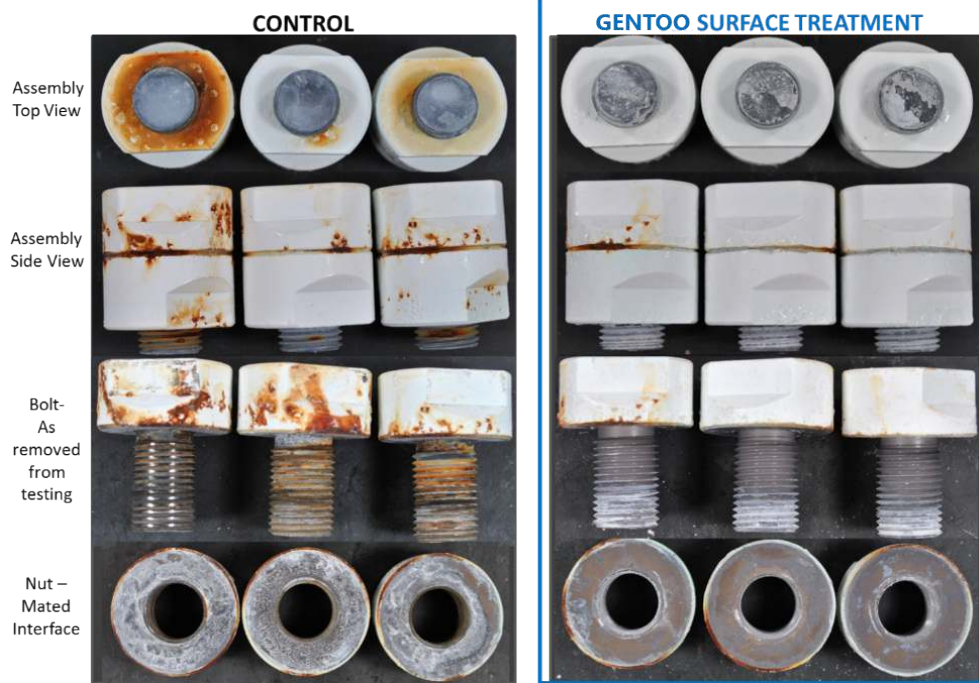
**Figura 16**

Exposição de componentes de controle e tratados com Gentoo 272 ciclos de GMW14872(caixa azul) LHE Zn-Ni 300M rosqueados, conforme removido do teste

A exposição GMW 14872 das peças rosqueadas 300M apresentam resultados semelhantes aos encontrados após a exposição à névoa salina. A Figura 16 até a Figura 18 mostram o controle e as partes tratadas com Gentoo após 272 ciclos (6528 h) de exposição GMW 14872. As peças foram finalmente removidas dos testes devido à presença de ferrugem vermelha nas roscas expostas das amostras de controle. Tanto os fios de controle quanto os tratados com Gentoo apresentaram produto branco acumulado nos fios expostos. O produto branco não pôde ser removido por lavagem ou enxugamento das amostras de controle e foi um produto do consumo de LHE ZnNi. As manchas brancas na superfície do Gentoo, no entanto, podem ser lavadas com água, como mostrado nas pontas dos fios na Figura 17, ou removidas com um pano macio. Durante o teste GMW 14872, há uma série de névoas salinas durante as condições ambientais. Devido à natureza hidrofóbica do Gentoo, o spray se espalha na superfície dos fios expostos. Quando a água evapora, ela deposita o sal para trás, fornecendo um local para que mais sprays se acumulem e se depositem. Apesar do acúmulo de sal, o Gentoo continuou a fornecer uma excelente barreira contra o material indutor de corrosão e o LHE ZnNi e o 300M HSS subjacente não são afetados. A excelente proteção fornecida pelo tratamento Gentoo também é evidente nas roscas não expostas do parafuso e das porcas. As peças tratadas com Gentoo são brilhantes, cinzas e imaculadas, enquanto as peças de controle são escuras e contêm muitas áreas com ferrugem vermelha.

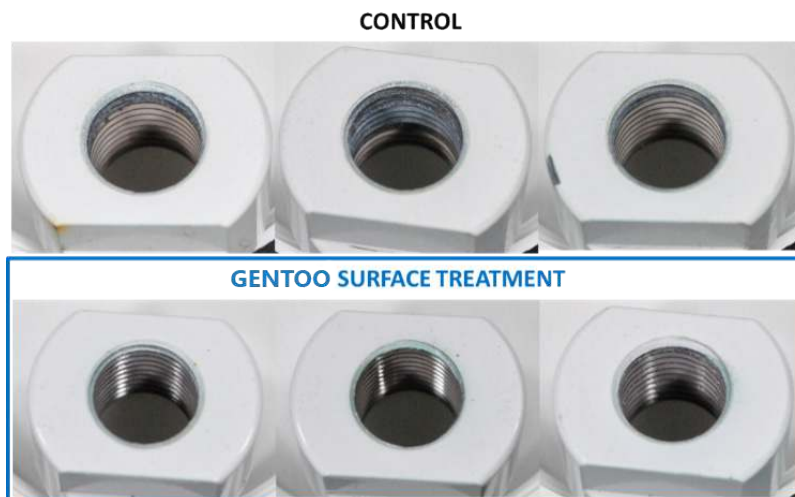
**Figura 20**

Porcas LHE Zn-Ni 300M tratadas com Gentoo e controle (caixa azul) com vista das roscas internas de montagens de 300M após 16 meses de exposição à beira-mar do Kennedy Space Center, Flórida

Peças rosqueadas idênticas de 300M passaram por 16 meses de exposição atmosférica no Kennedy Space Center, na Flórida. As imagens das peças desmontadas são exibidas na Figura 19 e na Figura 20. As roscas expostas dos conjuntos de controle mostram o consumo de LHE ZnNi branco na parte superior e nas laterais das roscas, enquanto as roscas Gentoo exibem um consumo mínimo de LHE ZnNi. As roscas internas dos parafusos Gentoo são brilhantes e inalteradas, enquanto o consumo de LHE ZnNi nas roscas em direção à cabeça do parafuso é óbvio para os controles. Da mesma forma, as roscas internas das porcas tratadas com Gentoo permanecem inalteradas, enquanto o consumo de LHE ZnNi é observado nas roscas de controle.
